P.E.B.A. PIANO DI ELIMINAZIONE DELLE BARRIERE ARCHITETTONICHE

AII. A03

SCHEDE DI ANALISI DEGLI SPAZI URBANI

Comune di Moriago della Battaglia

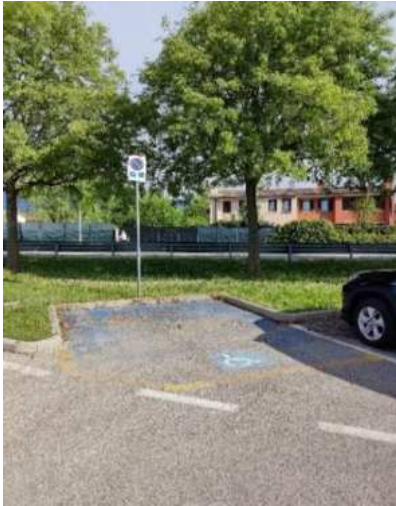
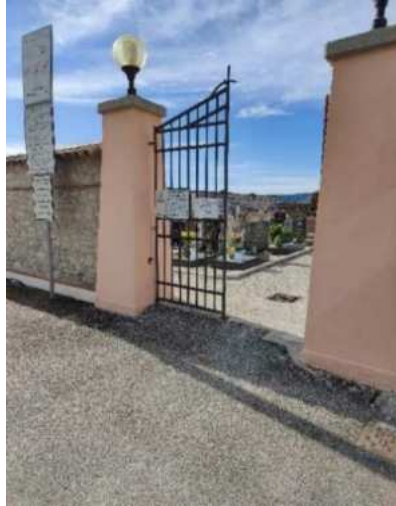
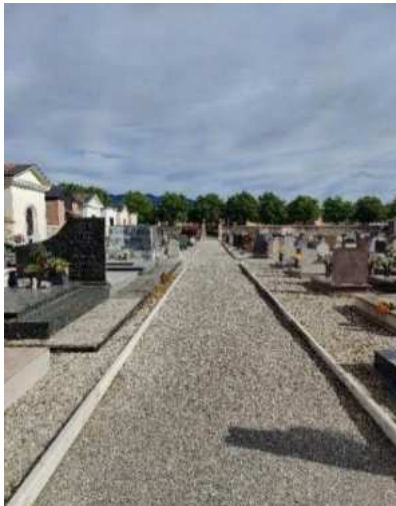
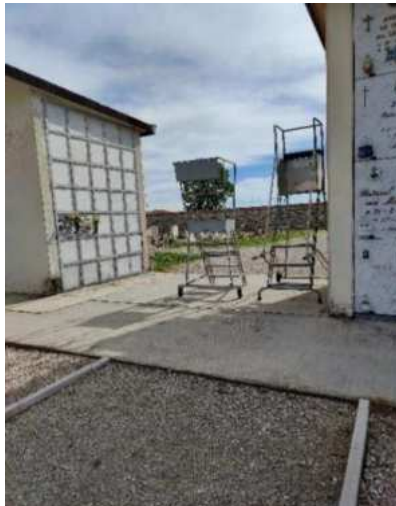
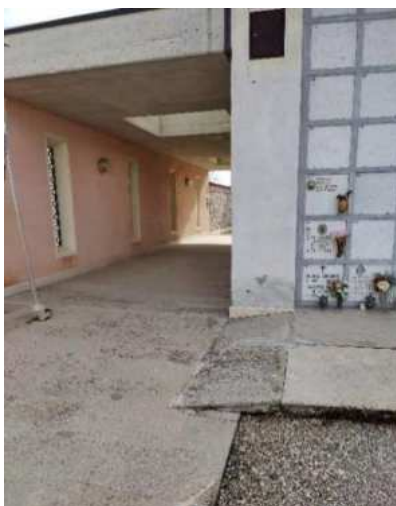
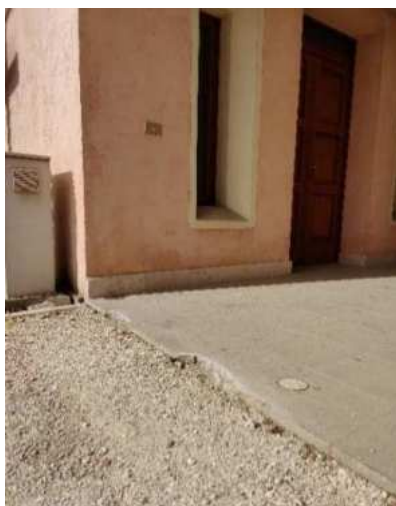
N. scheda	Riferimento luogo	Indirizzo	Foto
C01	Cimitero di Moriago	Via degli Arditi

1.2	Segnaletica orizzontale e verticale	D.P.R. 503/96 artt. 20, 149		X	Lunghezza ridotta
2 PERCORSI					
2.1	Percorso pedonale	larghezza minima 90 cm	D.P.R. 503/96 artt. 4, 5 D.M. 236/89 artt. 4.2.1, 8.2.1	X

2.4		pavimentazione in buono stato e antisdrucciolevole	D.M. 236/89 artt. 4.2.2, 8.2.2	X	
2.5	Percorso privo di gradini/ostacoli a pavimento $h > 2,5$ cm	D.M. 236/89 artt. 4.2.2, 8.2.2		X	Presenza di cordoli $h = 15$ cm che intercludono aree del cimitero

2.5.1	Assenza di grigliati nelle pavimentazioni con interasse $> 2,0$ cm	D.M. 236/89 artt. 4.2.2, 8.2.2		X	Presenza di caditoie con fori di diametro > 2 cm (parte nuova)

2.9	Buona segnaletica per la toponomastica e non vedenti			X	Segnalazione pulsante apertura cancello poco visibile
2.10	Presenza attraversamento pedonale sicuro (velocità auto limitata, segnaletica orizzontale e verticale adeguata, illuminazione adeguata)		X		
3 DISLIVELLI

3.1	Raccordo con sede stradale	D.P.R. 503/96 art. 5 D.M. 236/89 artt. 4.2.1, 8.2.1		X	Raccordo cancello ingresso pendenza elevata e disconnesso
3.2	Dislivelli superati con rampe di pendenza $\leq 5\%$	D.P.R. 503/96 art. 3 D.M. 236/89 artt. 4.2.1, 8.2.1		X	Raccordo ingresso e raccordo tra i marciapiedi $p = 12\%$

3.5	Dotazione di meccanismi per il superamento di dislivelli non superabili da rampe	D.P.R. 503/96 art. 4			
4 OSTACOLI					
4.1	Arredo disposto in modo da non ridurre il passaggio netto (≥ 90 cm)	D.P.R. 503/96 art. 9 D.M. 236/89 artt. 4.2.1		X	Distanza tra le tombe ridotta

5.3	Illuminazione pubblica sufficiente	D.P.R. 503/96 art. 6		X	Assente
6 SERVIZI IGIENICI					
6.1	Dotazione di servizi igienici con dimensioni tali da essere utilizzati da persone con disabilità e in numero adeguato	D.P.R. 503/96 art. 8 D.M. 236/89 artt. 4.1.6, 8.1.6	X

6.3.3	Sanitari	h lavabo = 80 cm senza colonna	D.P.R. 503/96 art. 8 D.M. 236/89 artt. 4.1.6, 8.1.6		X	h = 83 cm
6.3.4		distanza parete laterale wc \geq 40 cm dall'asse		X		
6.3.5		distanza parete posteriore wc = 75/80 cm dal bordo anteriore			X	profondità = 65 cm
6.3.6		h piano superiore wc = 45/50 cm		X		
6.3.7		campanello d'allarme			X	
6.4	Presenza di maniglioni e corrimano distanza maniglioni wc = 40 cm dall'asse H = 80 cm	D.P.R. 503/96 art. 8 D.M. 236/89 artt. 4.1.6, 8.1.6		X		
6.5	Specchio con altezza adeguata ad una persona seduta			X		
6.6	Bagno o spogliatoio con doccia accessibile doccia a pavimento con sedile ribaltabile, doccino a telefono e maniglioni	D.P.R. 503/96 art. 8 D.M. 236/89 artt. 4.1.6, 8.1.6

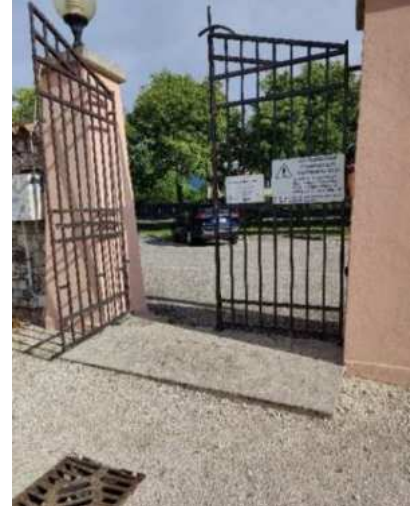
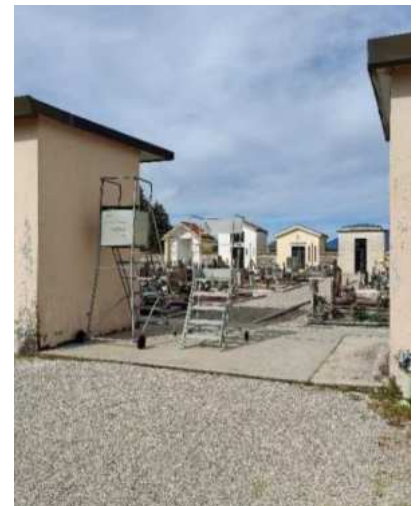
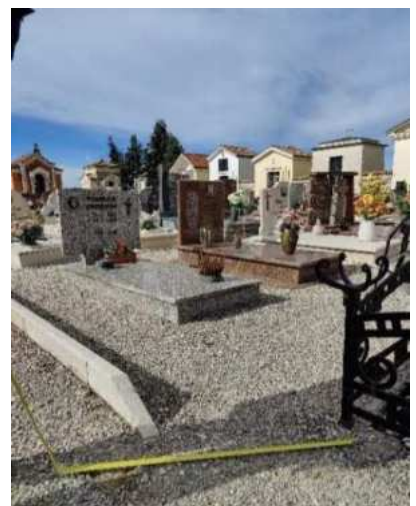
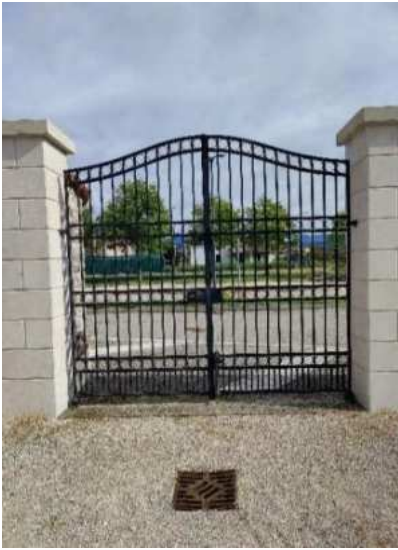
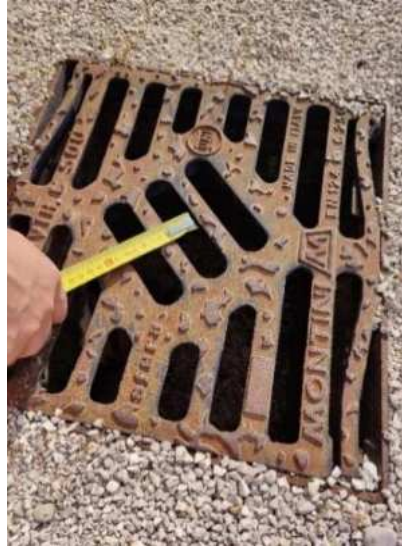
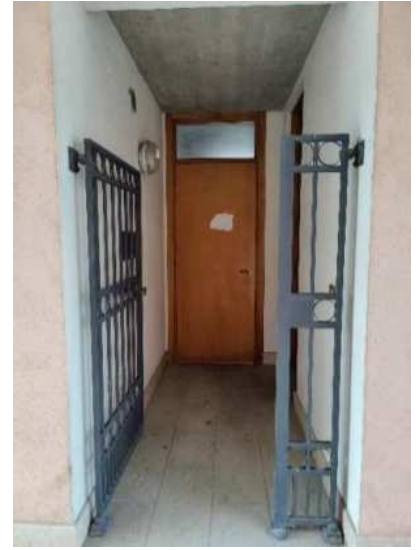
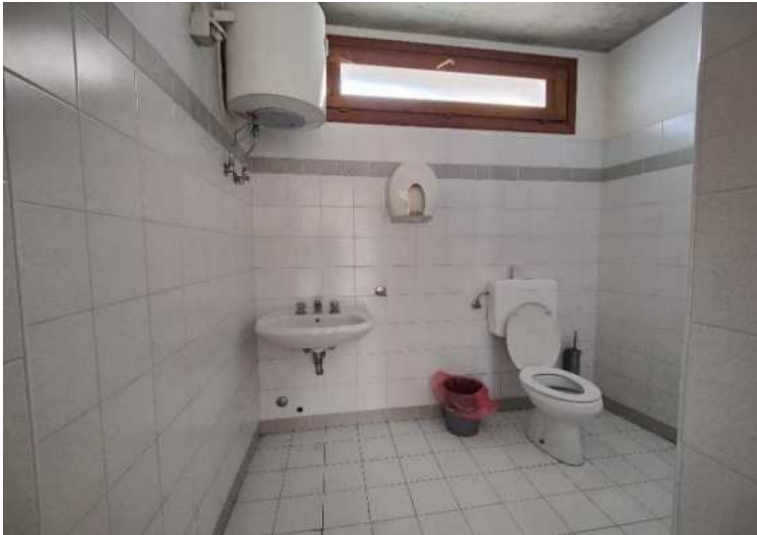
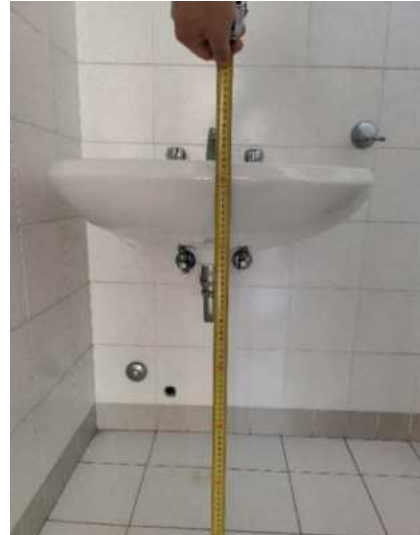
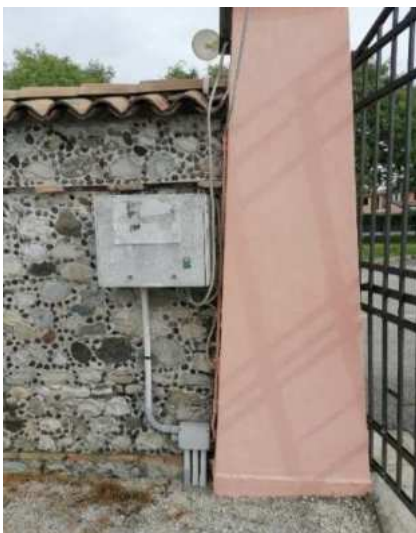
3.3	Dislivelli tra marciapiede e zone carrabili adiacenti ≤ 15 cm	D.P.R. 503/96 art. 5 D.M. 236/89 artt. 4.2.1, 8.2.1	X		
3.4	Eventuali piattaforme salvagente dotate di rampe per consentire l'accesso a persone su carrozzina	D.P.R. 503/96 art. 6 D.M. 236/89 artt. 4.2.1	X		Attraversamento pedonale in corrispondenza della rotatoria

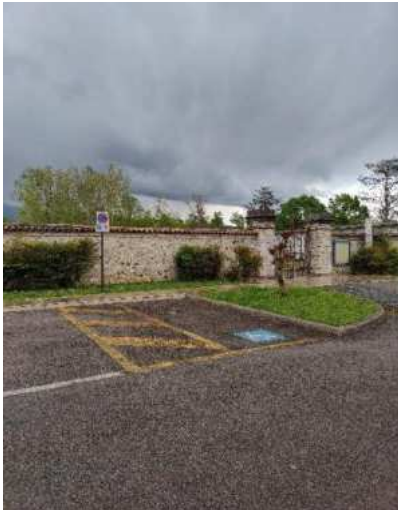
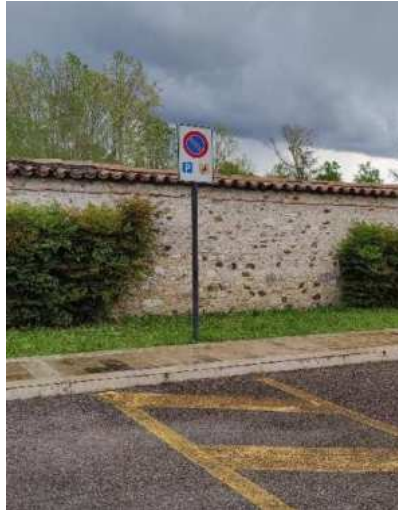
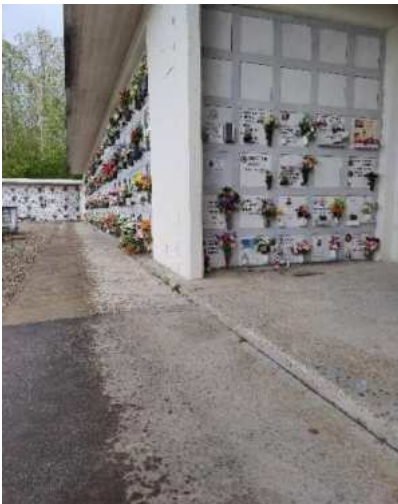
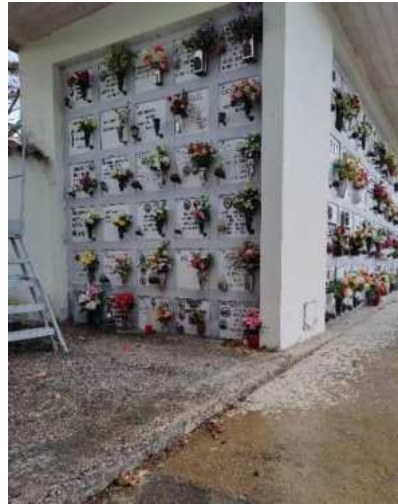
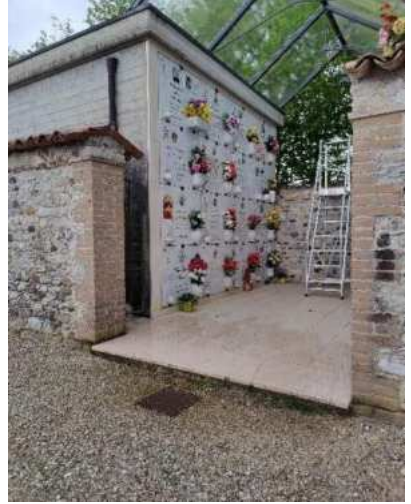
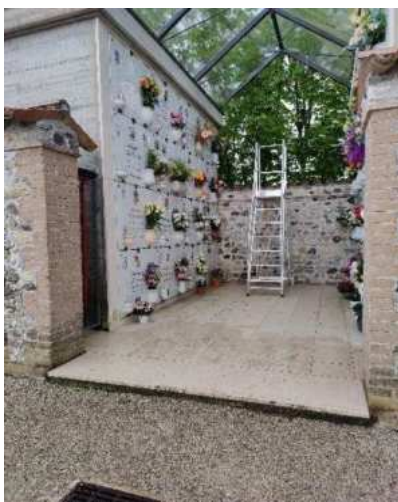
N. scheda	Riferimento luogo	Indirizzo	Foto
C02	Cimitero di Mosnigo	Via della Chiesa

2.4		pavimentazione in buono stato e antisdrucciolevole	D.M. 236/89 artt. 4.2.2, 8.2.2	X		
2.5	Percorso privo di gradini/ostacoli a pavimento $h > 2,5$ cm		D.M. 236/89 artt. 4.2.2, 8.2.2		X	Presenza di cordoli $h = 15$ cm che intercludono aree del cimitero

2.7	Presenza di panchine				X	Non presenti
2.8	Percorso ampio > 150 cm			X		
2.9	Buona segnaletica per la toponomastica e non vedenti				X	Non presente
2.10	Presenza attraversamento pedonale sicuro (velocità auto limitata, segnaletica orizzontale e verticale adeguata, illuminazione adeguata)			/	/	
3 DISLIVELLI

5.3	Illuminazione pubblica sufficiente	D.P.R. 503/96 art. 6		X		Assente

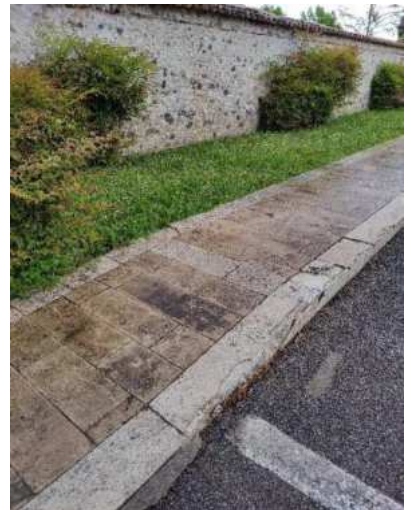
3.1	Raccordo con sede stradale	D.P.R. 503/96 art. 5 D.M. 236/89 artt. 4.2.1, 8.2.1		X		Raccordo diretto con il parcheggio disabili mancante
3.2	Dislivelli superati con rampe di pendenza $\leq 5\%$	D.P.R. 503/96 art. 3 D.M. 236/89 artt. 4.2.1, 8.2.1	X

3.5	Dotazione di meccanismi per il superamento di dislivelli non superabili da rampe	D.P.R. 503/96 art. 4	/	/		
4 OSTACOLI						
4.1	Arredo disposto in modo da non ridurre il passaggio netto (≥ 90 cm)	D.P.R. 503/96 art. 9 D.M. 236/89 artt. 4.2.1		X		Distanza tra le tombe ridotta

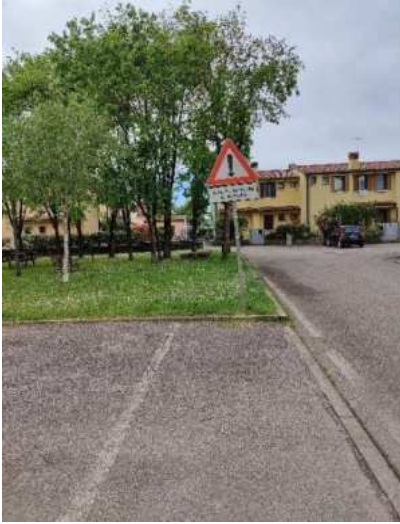
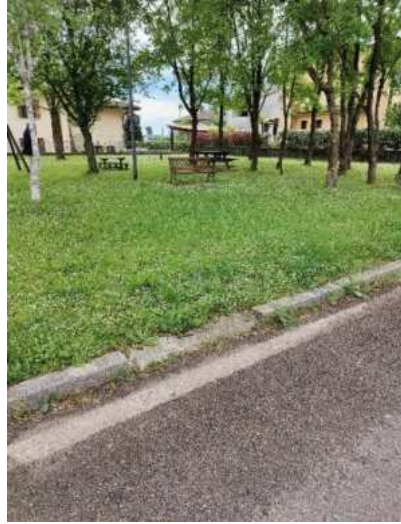
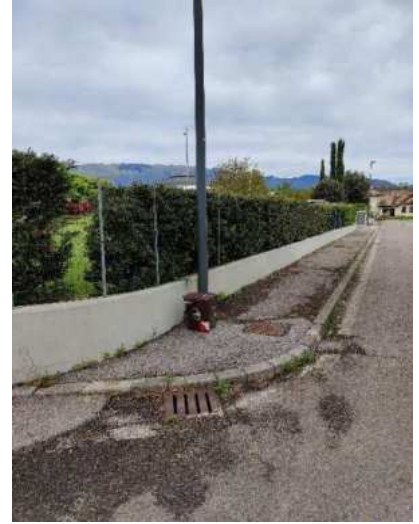
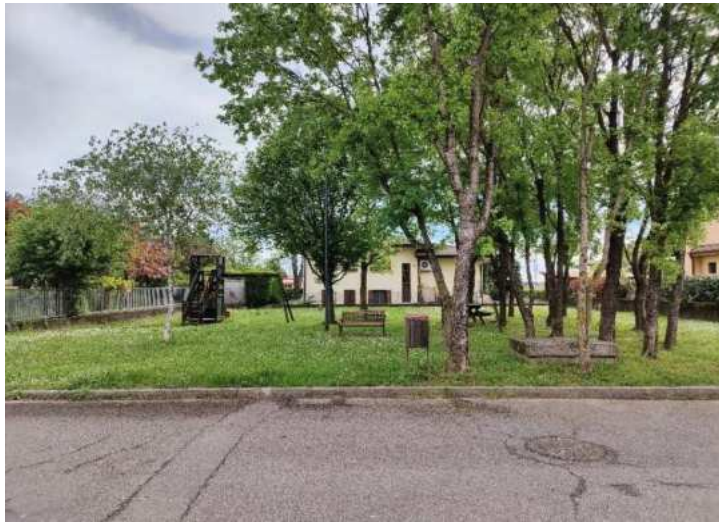
N. scheda	Riferimento luogo	Indirizzo	Foto
P01	Parco in via dei Zanin	Via dei Zanin

2.1	Percorso pedonale	larghezza minima 90 cm	D.P.R. 503/96 artt. 4, 5 D.M. 236/89 artt. 4.2.1, 8.2.1		X	Solo nell'area dei parcheggi, non presente all'interno dell'area verde

2.4		pavimentazione in buono stato e antisdrucciolevole	D.M. 236/89 artt. 4.2.2, 8.2.2	X		
2.5	Percorso privo di gradini/ostacoli a pavimento $h > 2,5$ cm		D.M. 236/89 artt. 4.2.2, 8.2.2		X	Raccordo tra marciapiede e area verde mancante

3.1	Raccordo con sede stradale		D.P.R. 503/96 art. 5 D.M. 236/89 artt. 4.2.1, 8.2.1		X	Mancante nel marciapiede dal lato opposto della strada
3.2	Dislivelli superati con rampe di pendenza $\leq 5\%$		D.P.R. 503/96 art. 3 D.M. 236/89 artt. 4.2.1, 8.2.1			
3.3	Dislivelli tra marciapiede e zone carrabili adiacenti ≤ 15 cm		D.P.R. 503/96 art. 5 D.M. 236/89 artt. 4.2.1, 8.2.1	X		
3.4	Eventuali piattaforme salvagente dotate di rampe per consentire l'accesso a persone su carrozzina		D.P.R. 503/96 art. 6 D.M. 236/89 artt. 4.2.1			
3.5	Dotazione di meccanismi per il superamento di dislivelli non superabili da rampe		D.P.R. 503/96 art. 4

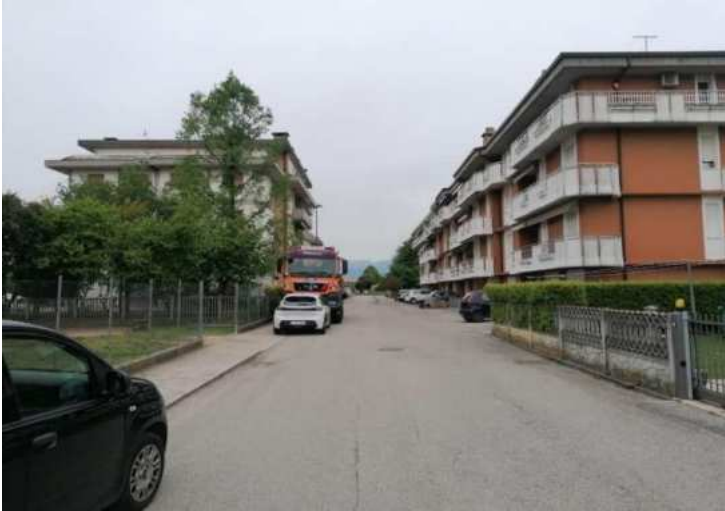
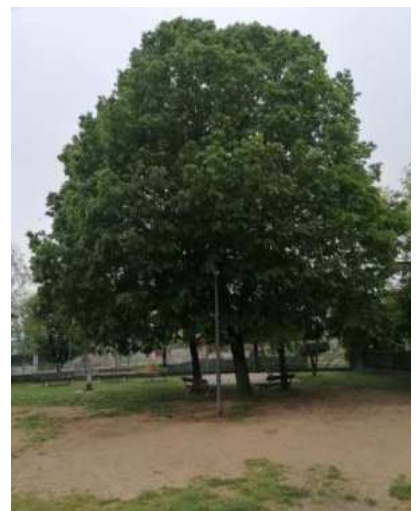
N. scheda	Riferimento luogo	Indirizzo	Foto
P02	Parco in via XXV Aprile	Via XXV Aprile

2.1	Percorso pedonale	larghezza minima 90 cm	D.P.R. 503/96 artt. 4, 5 D.M. 236/89 artt. 4.2.1, 8.2.1		X	Solo nell'area dei parcheggi, non presente all'interno dell'area verde

2.4		pavimentazione in buono stato e antisdrucciolevole	D.M. 236/89 artt. 4.2.2, 8.2.2	X		
2.5	Percorso privo di gradini/ostacoli a pavimento h $> 2,5$ cm		D.M. 236/89 artt. 4.2.2, 8.2.2		X	Ingresso all'area verde da raccordare

5.1	Delimitazione del percorso pedonale nel caso in cui il percorso pedonale sia a livello della carreggiata		D.P.R. 503/96 art. 5 D.M. 236/89 artt. 8.2.1			
5.3	Illuminazione pubblica sufficiente		D.P.R. 503/96 art. 6		X	Presenza di lampione assorbito dalle fronde degli alberi

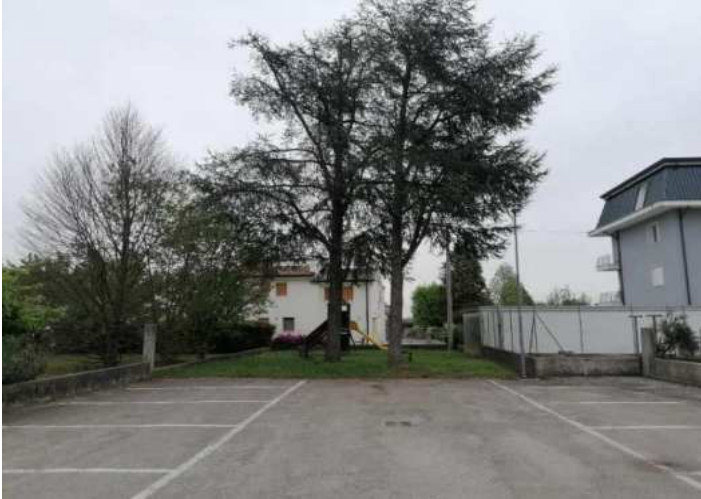
N. scheda	Riferimento luogo	Indirizzo	Foto
P03	Parco in strada del Sevunzin	Strada del Sevunzin

2.1	Percorso pedonale	larghezza minima 90 cm	D.P.R. 503/96 artt. 4, 5 D.M. 236/89 artt. 4.2.1, 8.2.1		X	Solo nell'area dei parcheggi, non presente all'interno dell'area verde

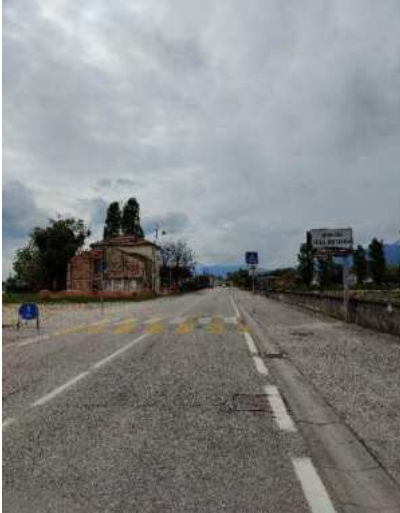
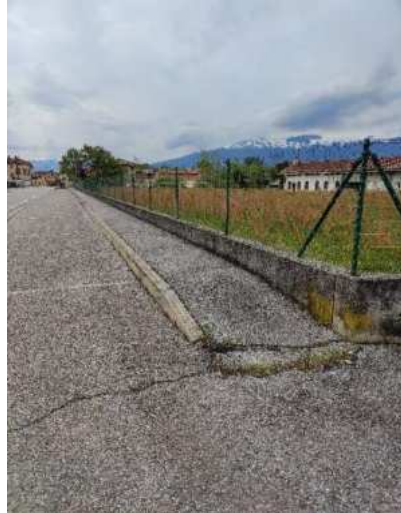
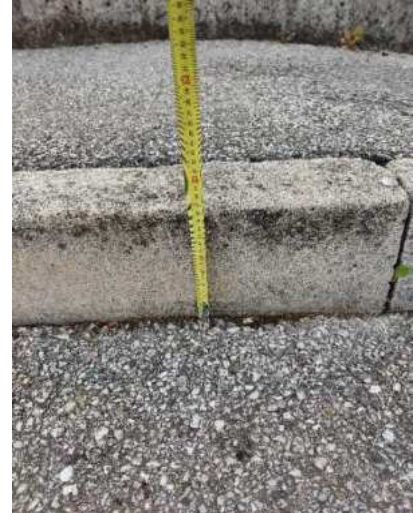
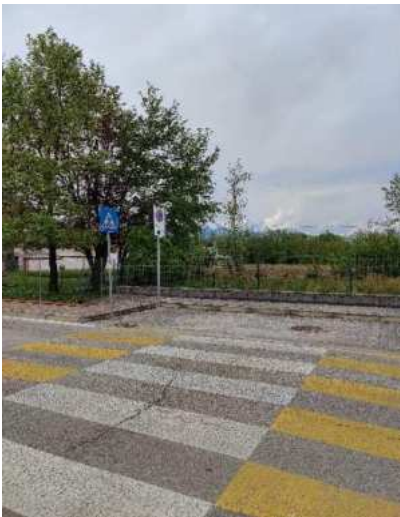
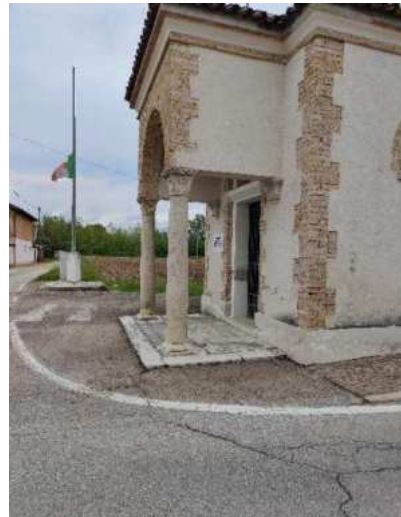
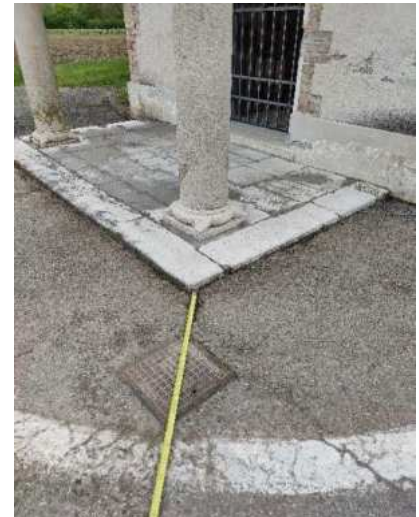
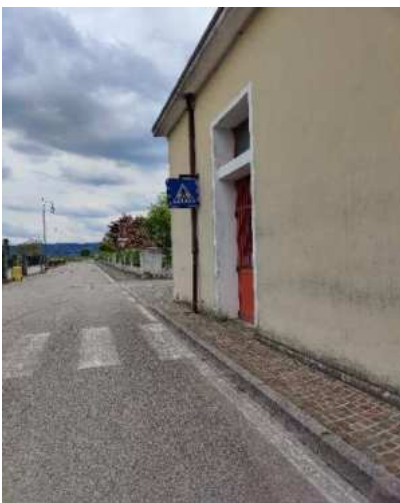
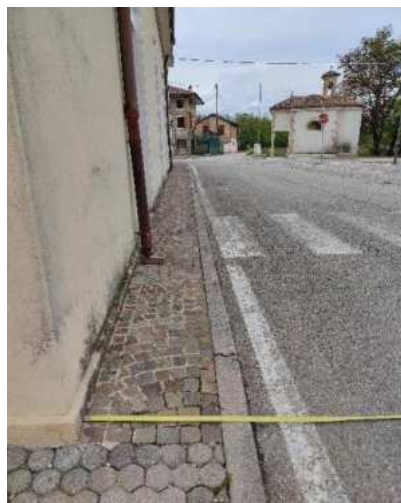
N. scheda	Riferimento luogo	Indirizzo	Foto
V01	Ambito "via San Rocco 1"	Via san Rocco, dalla rotatoria all'incrocio con via Papa Luciani

GRADI DI ACCESSIBILITÀ		Qualificazione grado di accessibilità			
0,70	A	ACCESSIBILE	NON ACCESSIBILE	NA	0,00 - 0,49
			MEDIAMENTE ACCESSIBILE	MA	0,50 - 0,69
			ACCESSIBILE	A	0,70 - 1,00

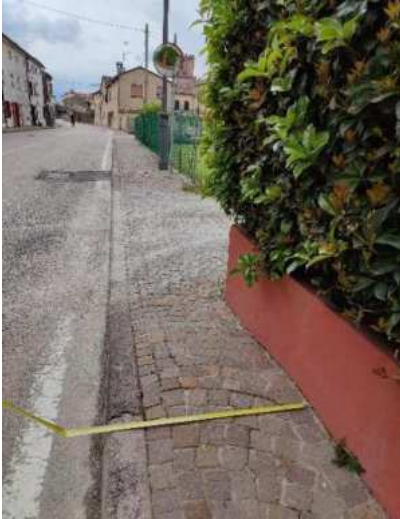
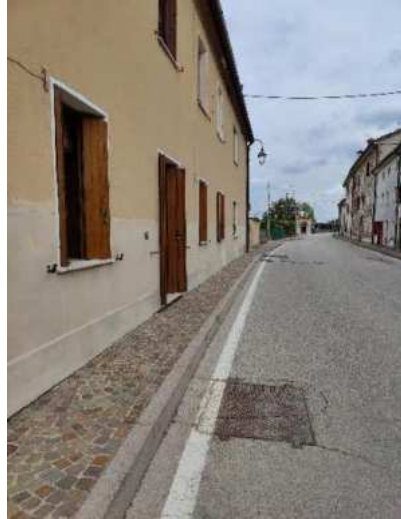
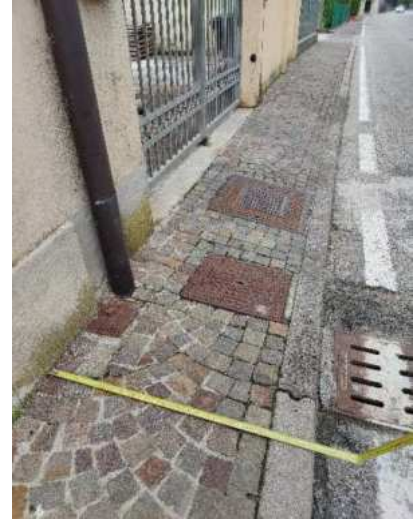
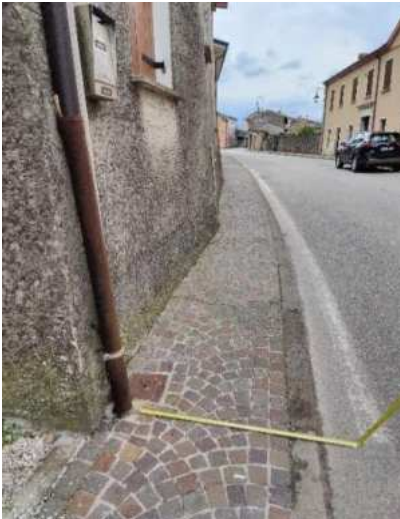
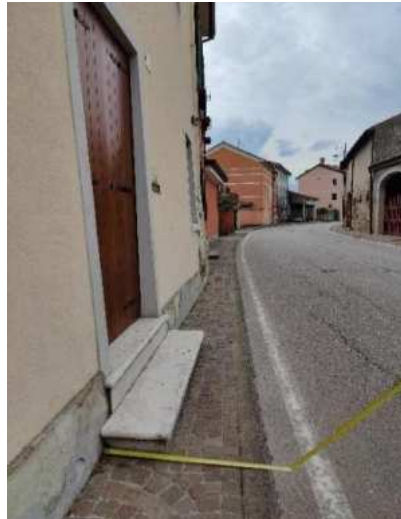
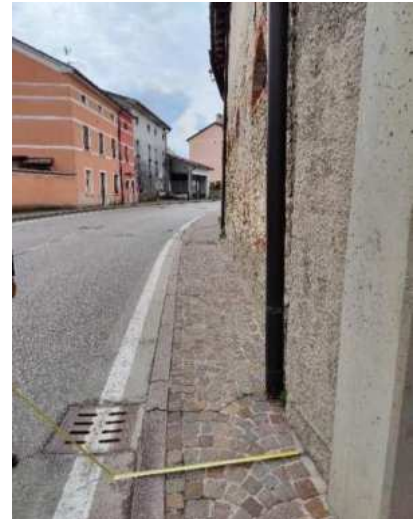
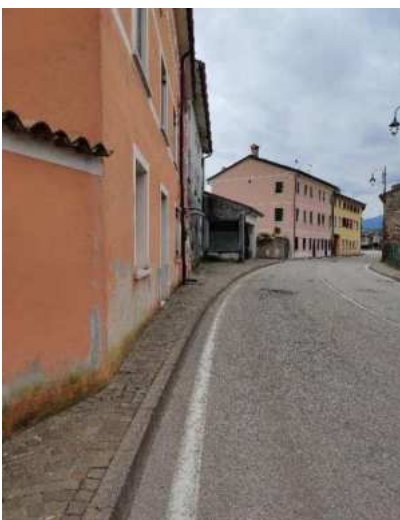
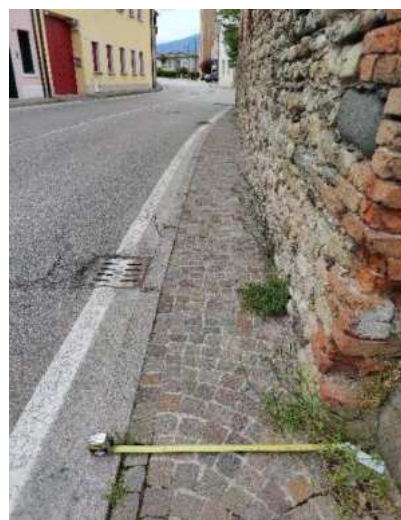
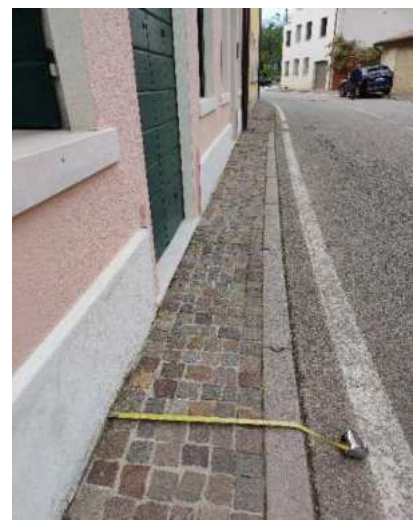
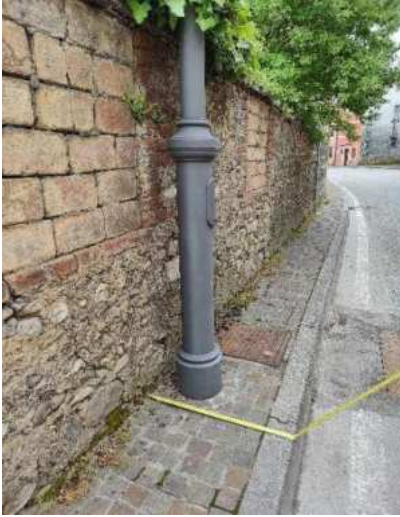
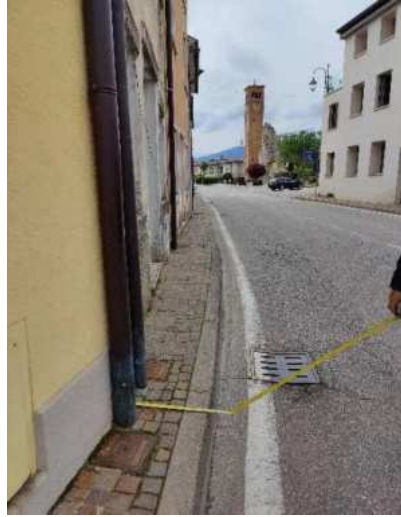
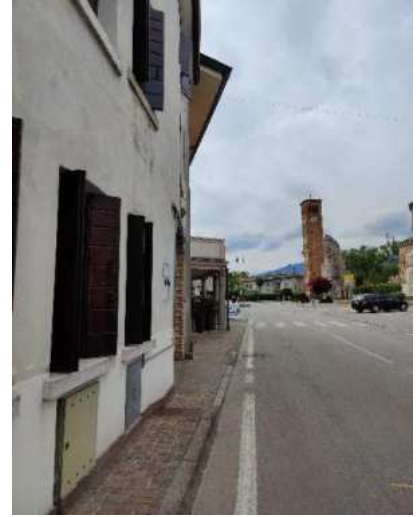
N. scheda	Riferimento luogo	Indirizzo	Foto
V02	Ambito "via San Rocco 2"	Via san Rocco, dall'incrocio con via Papa Luciani a Piazza della Vittoria

1.2	Segnaletica orizzontale e verticale	D.P.R. 503/96 artt. 20, 149				
2 PERCORSI						
2.1	Percorso pedonale	larghezza minima 90 cm	D.P.R. 503/96 artt. 4, 5 D.M. 236/89 artt. 4.2.1, 8.2.1		X	Restringimento via San Rocco lato sx civici 1, 5, 13, 23a, 31; lato dx civici 8, 10, 12, 14, 18, 20, 28a, 30, 32, 42

3.5	Dotazione di meccanismi per il superamento di dislivelli non superabili da rampe	D.P.R. 503/96 art. 4				
4 OSTACOLI						
4.1	Arredo disposto in modo da non ridurre il passaggio netto (≥ 90 cm)	D.P.R. 503/96 art. 9 D.M. 236/89 artt. 4.2.1		X	Gradini accesso civici 30, 32; lampioni e segnali stradali

GRADI DI ACCESSIBILITÀ		Qualificazione grado di accessibilità			
0,52	MA	MEDIAMENTE ACCESSIBILE	NON ACCESSIBILE	NA	0,00 - 0,49
			MEDIAMENTE ACCESSIBILE	MA	0,50 - 0,69
			ACCESSIBILE	A	0,70 - 1,00

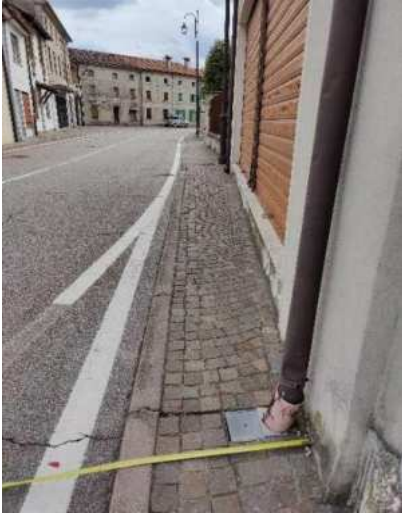
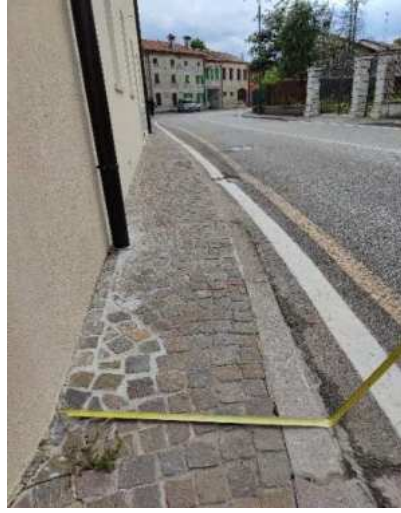
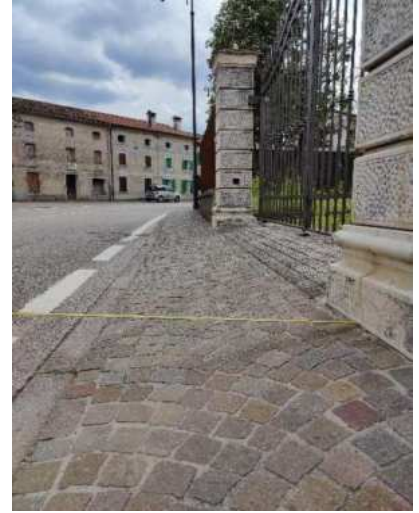
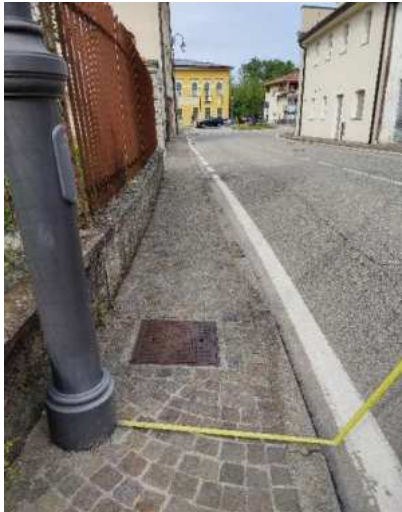
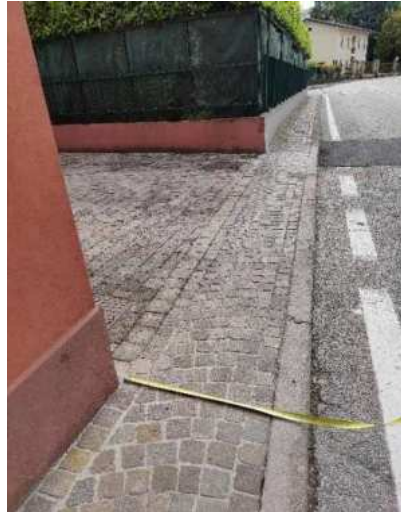
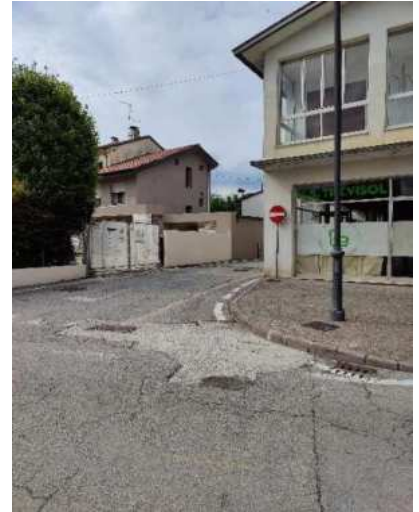
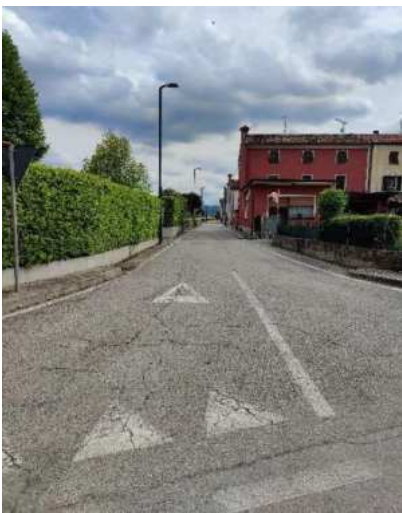
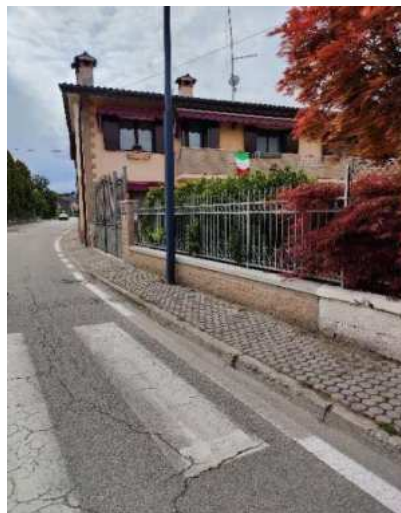
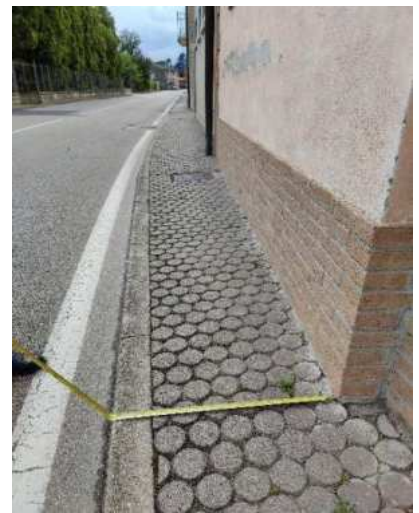
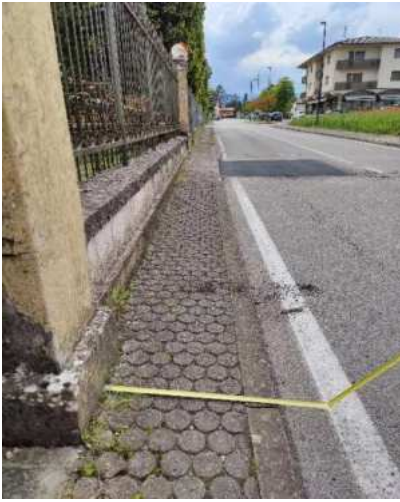
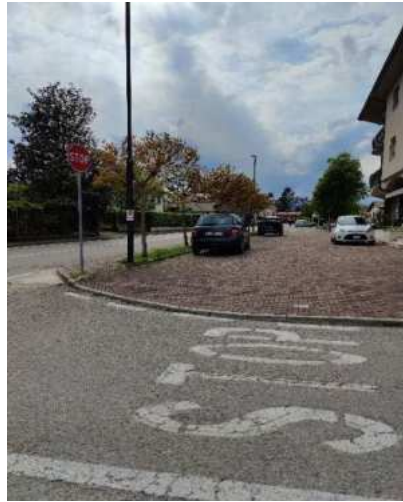
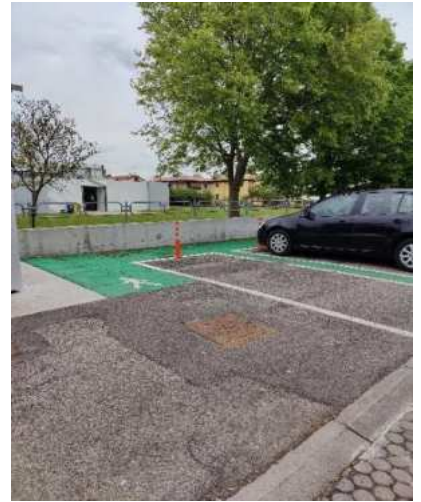
Documentazione fotografica

1.2	Segnaletica orizzontale e verticale	D.P.R. 503/96 artt. 20, 149		X		
2 PERCORSI						
2.1	Percorso pedonale	larghezza minima 90 cm	D.P.R. 503/96 artt. 4, 5 D.M. 236/89 artt. 4.2.1, 8.2.1	X	Restringimento lato sx civici 51, 73, 81 lato dx civici 22, 42a

2.2		allargamenti per rotazione carrozzina 140 cm x 140 cm	D.P.R. 503/96 artt. 4, 5 D.M. 236/89 artt. 4.2.1, 8.2.1	X		
2.3		pendenza trasversale $< 2\%$	D.M. 236/89 artt. 4.2.1, 8.2.1		X	Cancello ingresso civico 24 pendenza trasv. $> 2\%$

2.7	Presenza di panchine				X	
2.8	Percorso ampio > 150 cm			X		
2.9	Buona segnaletica per la toponomastica e non vedenti				X	
2.10	Presenza attraversamento pedonale sicuro (velocità auto limitata, segnaletica orizzontale e verticale adeguata, illuminazione adeguata)			X	Raccordi marciapiedi mancanti	
3 DISLIVELLI

3.1	Raccordo con sede stradale	D.P.R. 503/96 art. 5 D.M. 236/89 artt. 4.2.1, 8.2.1		X	Raccordi marciapiedi con via Croce, via Meneghin e via Fiume mancanti

4.1	Arredo disposto in modo da non ridurre il passaggio netto (≥ 90 cm)	D.P.R. 503/96 art. 9 D.M. 236/89 artt. 4.2.1		X	Lampioni	
4.2	Altezza minima dei percorsi ≥ 210 cm	D.P.R. 503/96 art. 9 D.M. 236/89 artt. 4.2.1	X			
5 VARIE

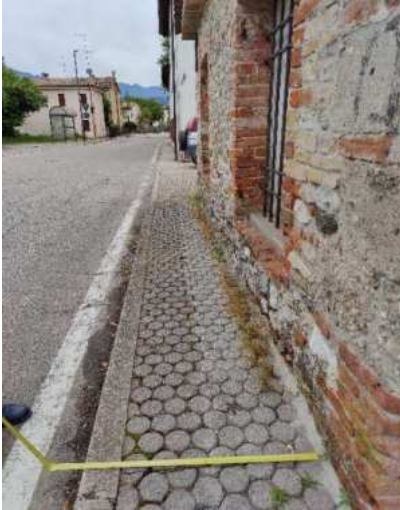
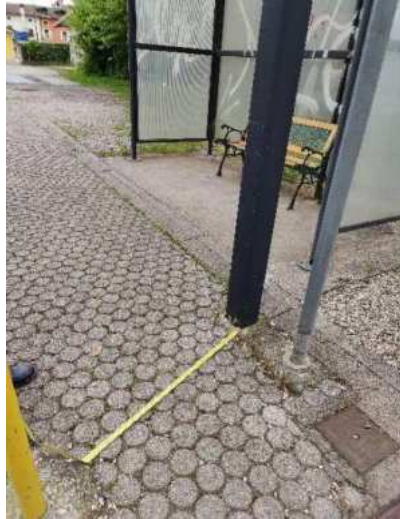
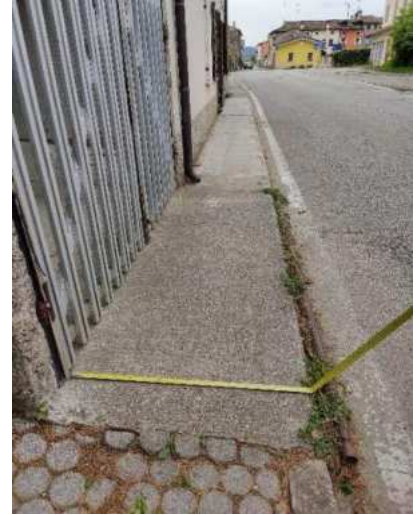
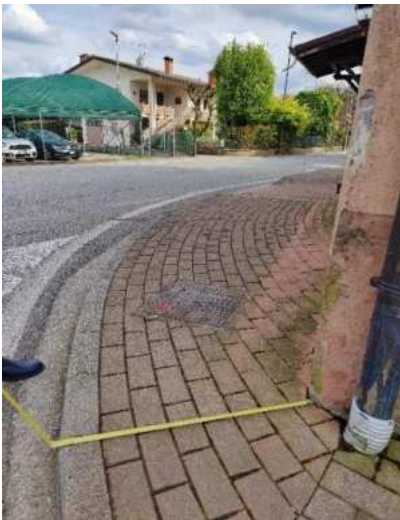
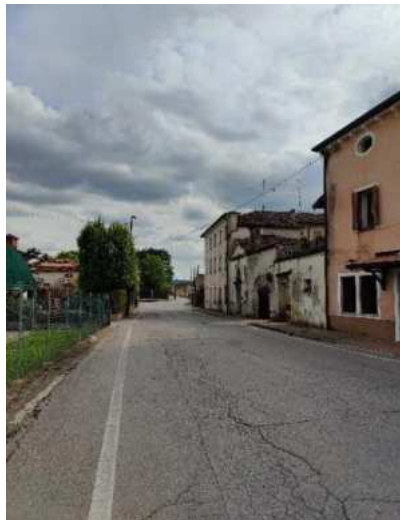
Documentazione fotografica

2.1	Percorso pedonale	larghezza minima 90 cm	D.P.R. 503/96 artt. 4, 5 D.M. 236/89 artt. 4.2.1, 8.2.1	<input checked="" type="checkbox"/>	X	lato dx < 90 cm dall'incrocio con via Roma fino al civico 4

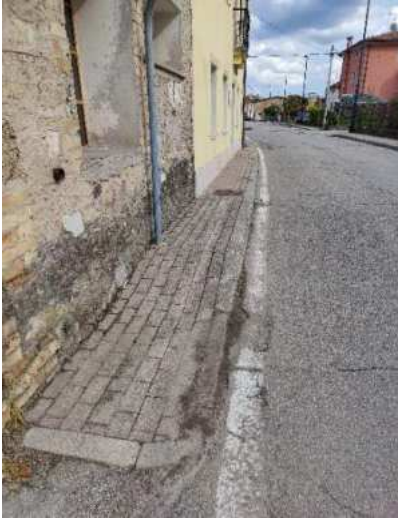
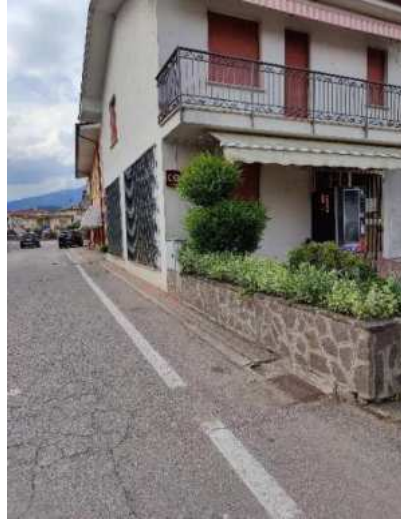
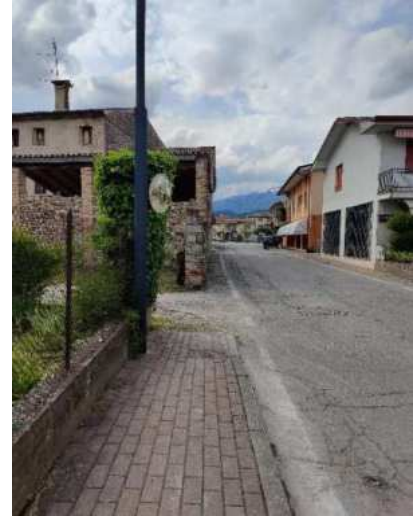
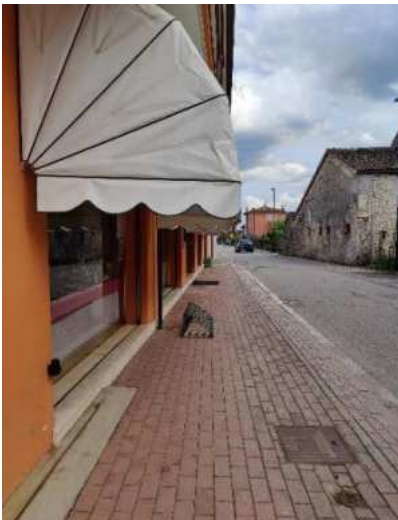
Documentazione fotografica

5.3	Illuminazione pubblica sufficiente		D.P.R. 503/96 artt. 6	X

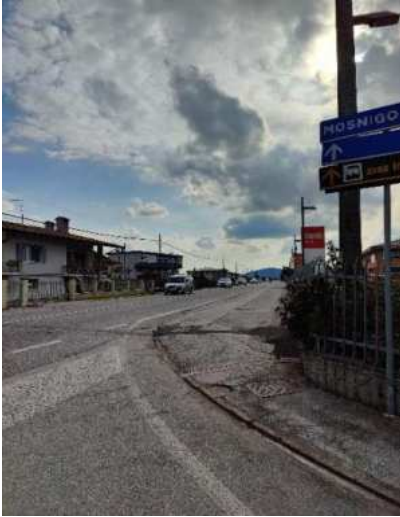
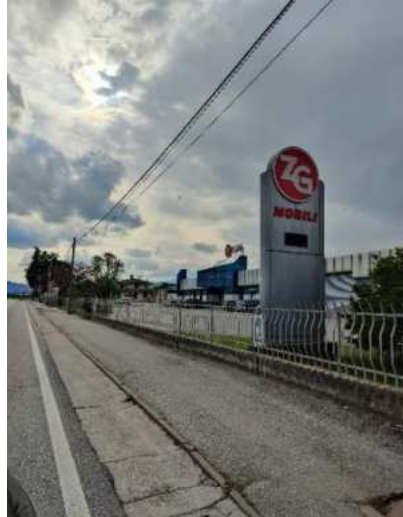
Documentazione fotografica

5.1	Delimitazione del percorso pedonale nel caso in cui il percorso pedonale sia a livello della careggiata	D.P.R. 503/96 art. 5 D.M. 236/89 artt. 8.2.1		X	Non delimitato dall'incrocio con via Calmetera al civico 108a
5.3	Illuminazione pubblica sufficiente	D.P.R. 503/96 art. 6		X	Non presente dall'incrocio con via Calmetera al civico 108a

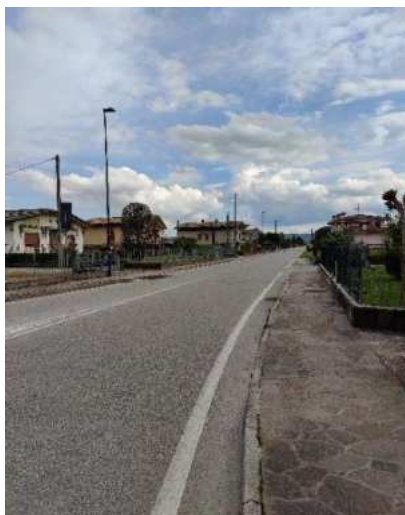
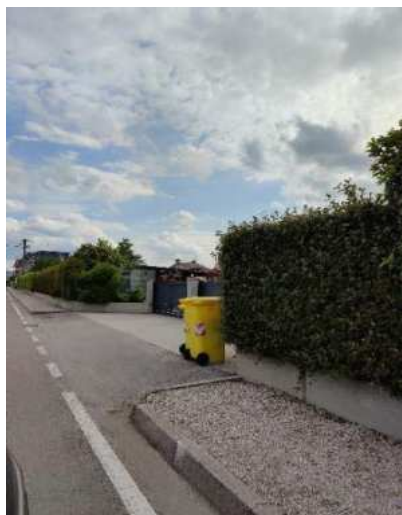
Documentazione fotografica

5.1	Delimitazione del percorso pedonale nel caso in cui il percorso pedonale sia a livello della careggiata	D.P.R. 503/96 art. 5 D.M. 236/89 artt. 8.2.1	X			
5.3	Illuminazione pubblica sufficiente	D.P.R. 503/96 art. 6	X

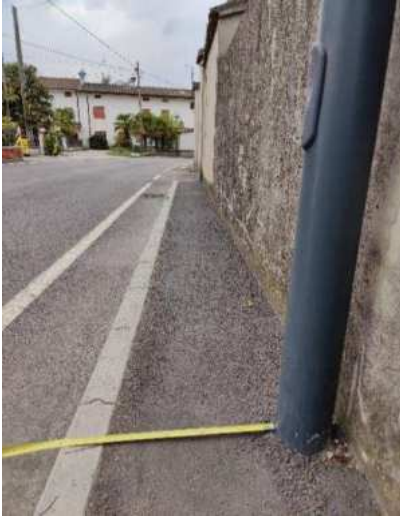
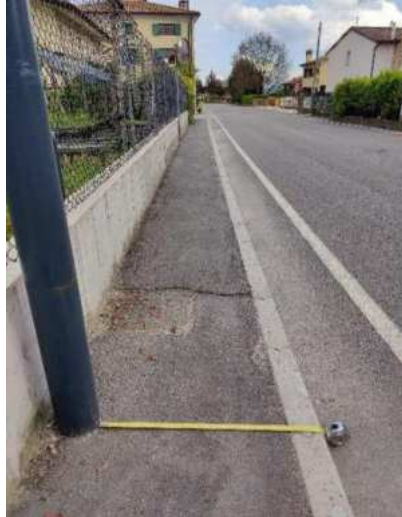
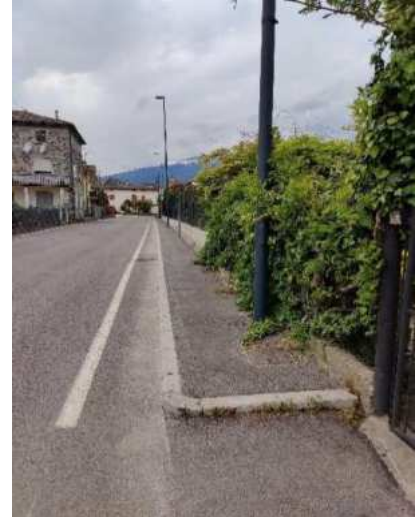
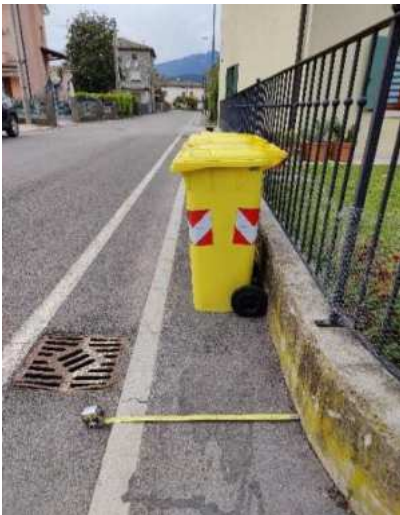
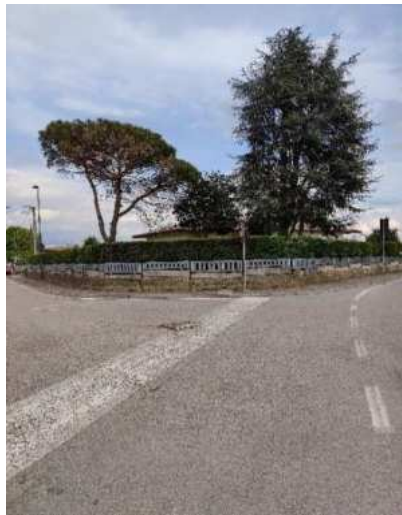
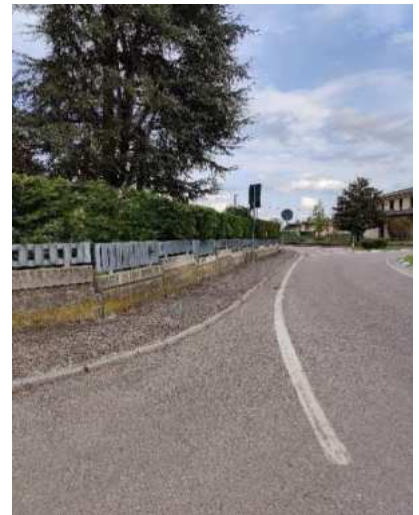
Documentazione fotografica

5.3	Illuminazione pubblica sufficiente	D.P.R. 503/96 artt. 6	X

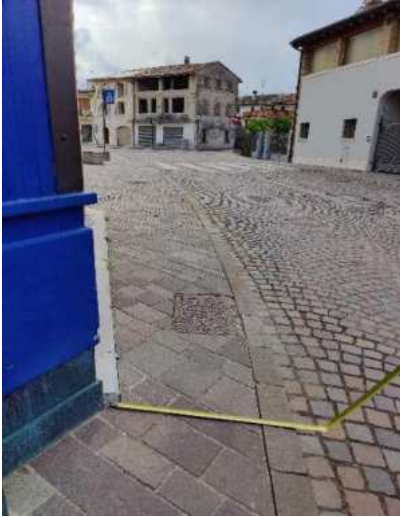
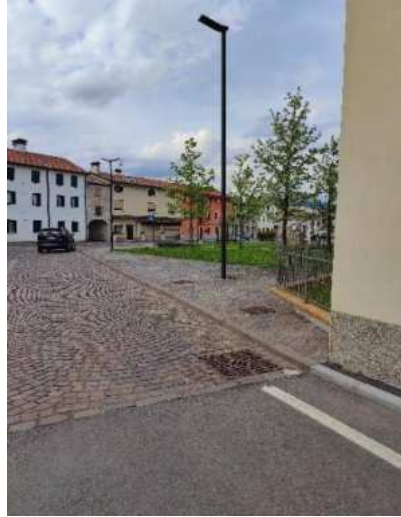
Documentazione fotografica

5.1	Delimitazione del percorso pedonale nel caso in cui il percorso pedonale sia a livello della careggiata	D.P.R. 503/96 art. 5 D.M. 236/89 artt. 8.2.1				
5.3	Illuminazione pubblica sufficiente	D.P.R. 503/96 art. 6	X

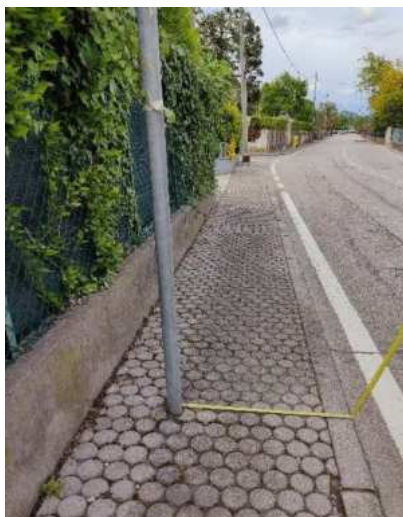
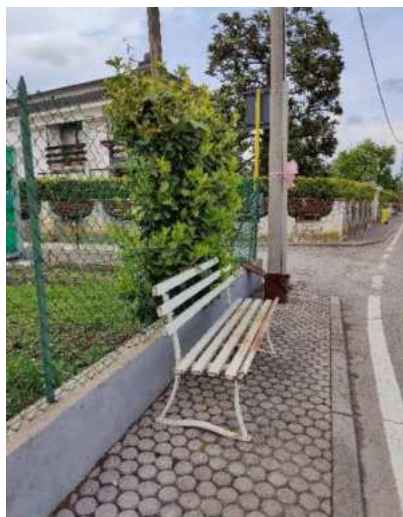
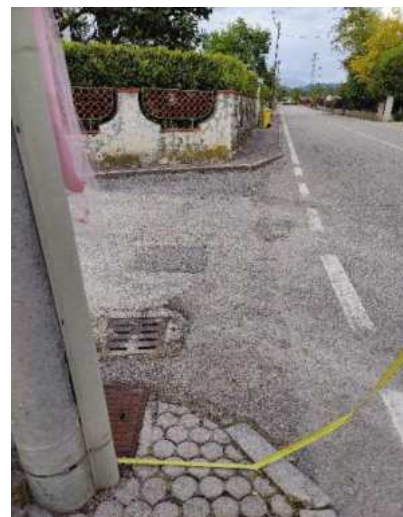
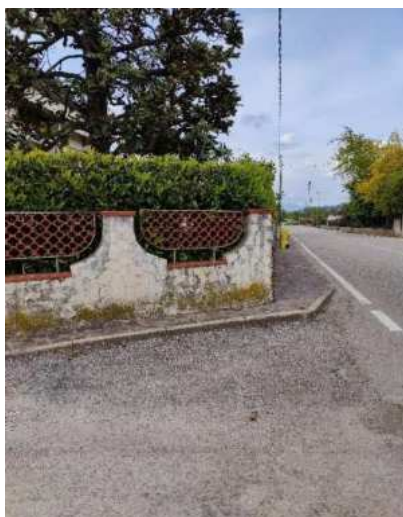
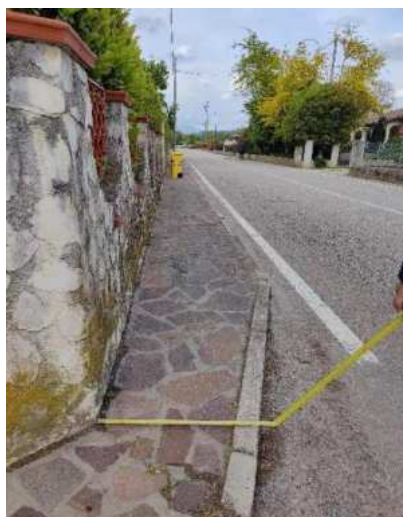
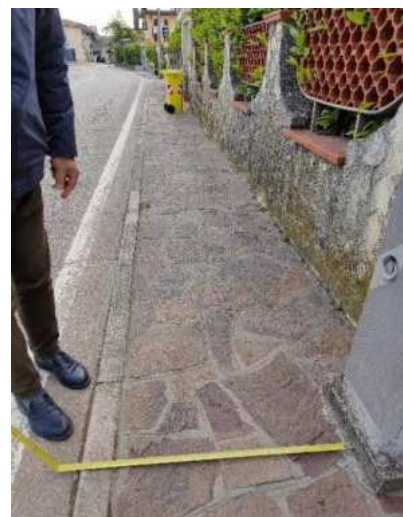
Documentazione fotografica

5.3	Illuminazione pubblica sufficiente		D.P.R. 503/96 art. 6	X
