P.E.B.A. PIANO DI ELIMINAZIONE DELLE BARRIERE ARCHITETTONICHE

AII. A03

SCHEDE DI ANALISI DEGLI SPAZI URBANI

Comune di Moriago della Battaglia

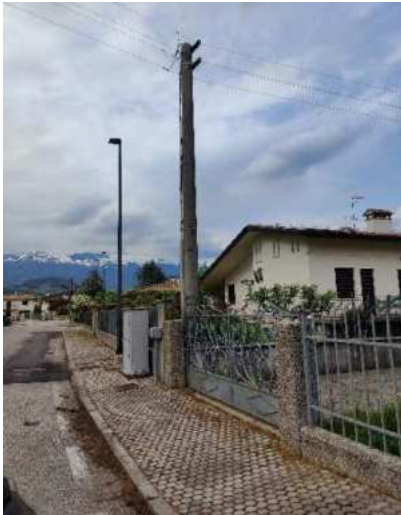
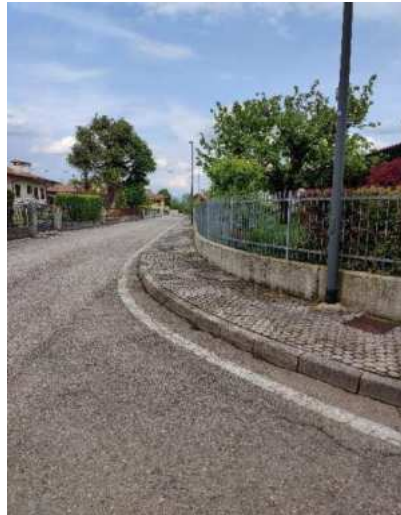
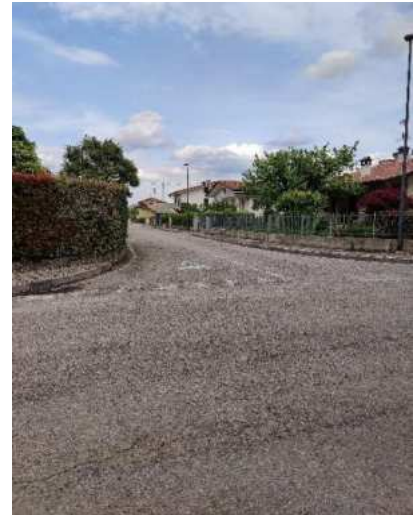
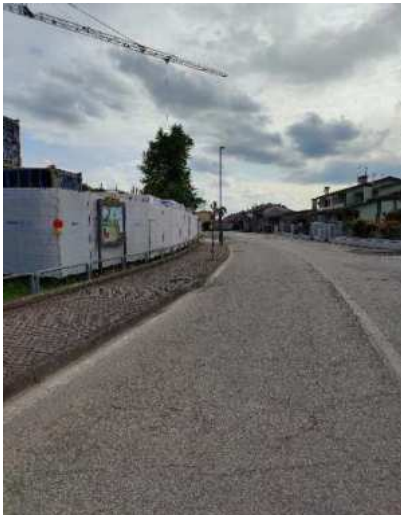
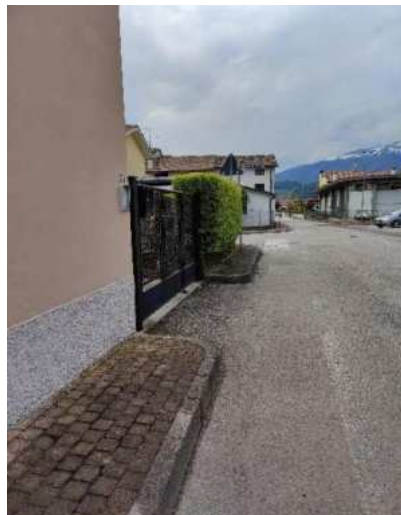
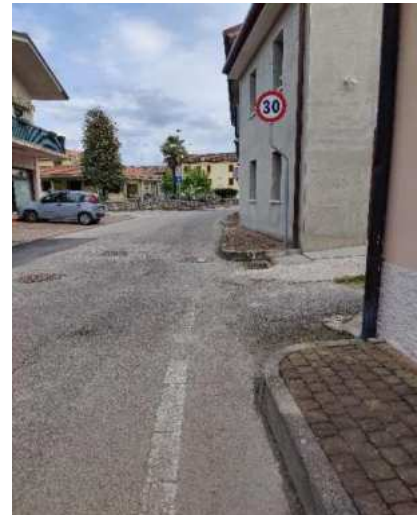
Documentazione fotografica

5.3	Illuminazione pubblica sufficiente	D.P.R. 503/96 art. 6		X
